[별권] 샘플보고서 양식(예시)

본 샘플보고서 양식(예시)은 단순히 안전보건 진단보고서의 구성에 대한 이해를 돕기 위한 목적으로 간단하게 기재되어 있습니다. 진단 사업장의 특성에 따라 최적화되어야 하는 실제 안전보건 진단보고서와는 형식과 내용측면에서 상이할 수 있습니다.

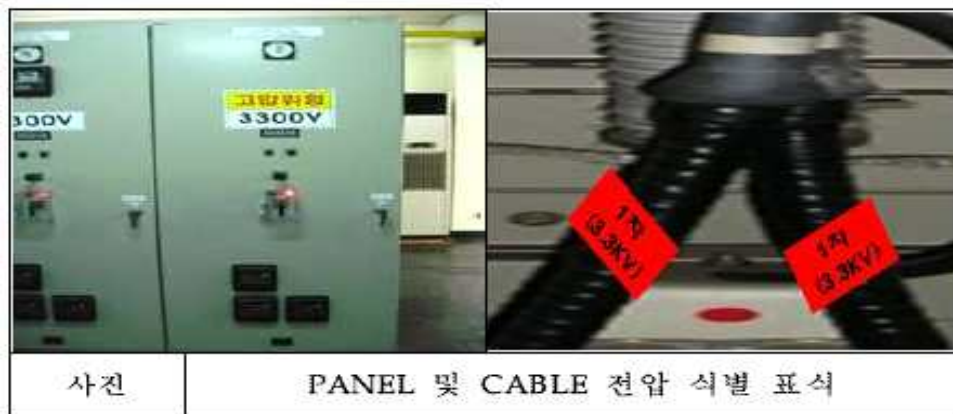
- PANEL 및 CABLE에 전압 식별 표식 실시
